# - Luftdichtes Bauen -

Eine gewerkeübergreifende Herausforderung

Praxisbericht – Mängel, häufige Schäden und fachgerechte Umsetzung

Detlev Liebich, Dipl.-Bauing. (BA)  
ISB \* IngenieurServiceBau  
Brückenstr. 5  
D – 09661 Hainichen

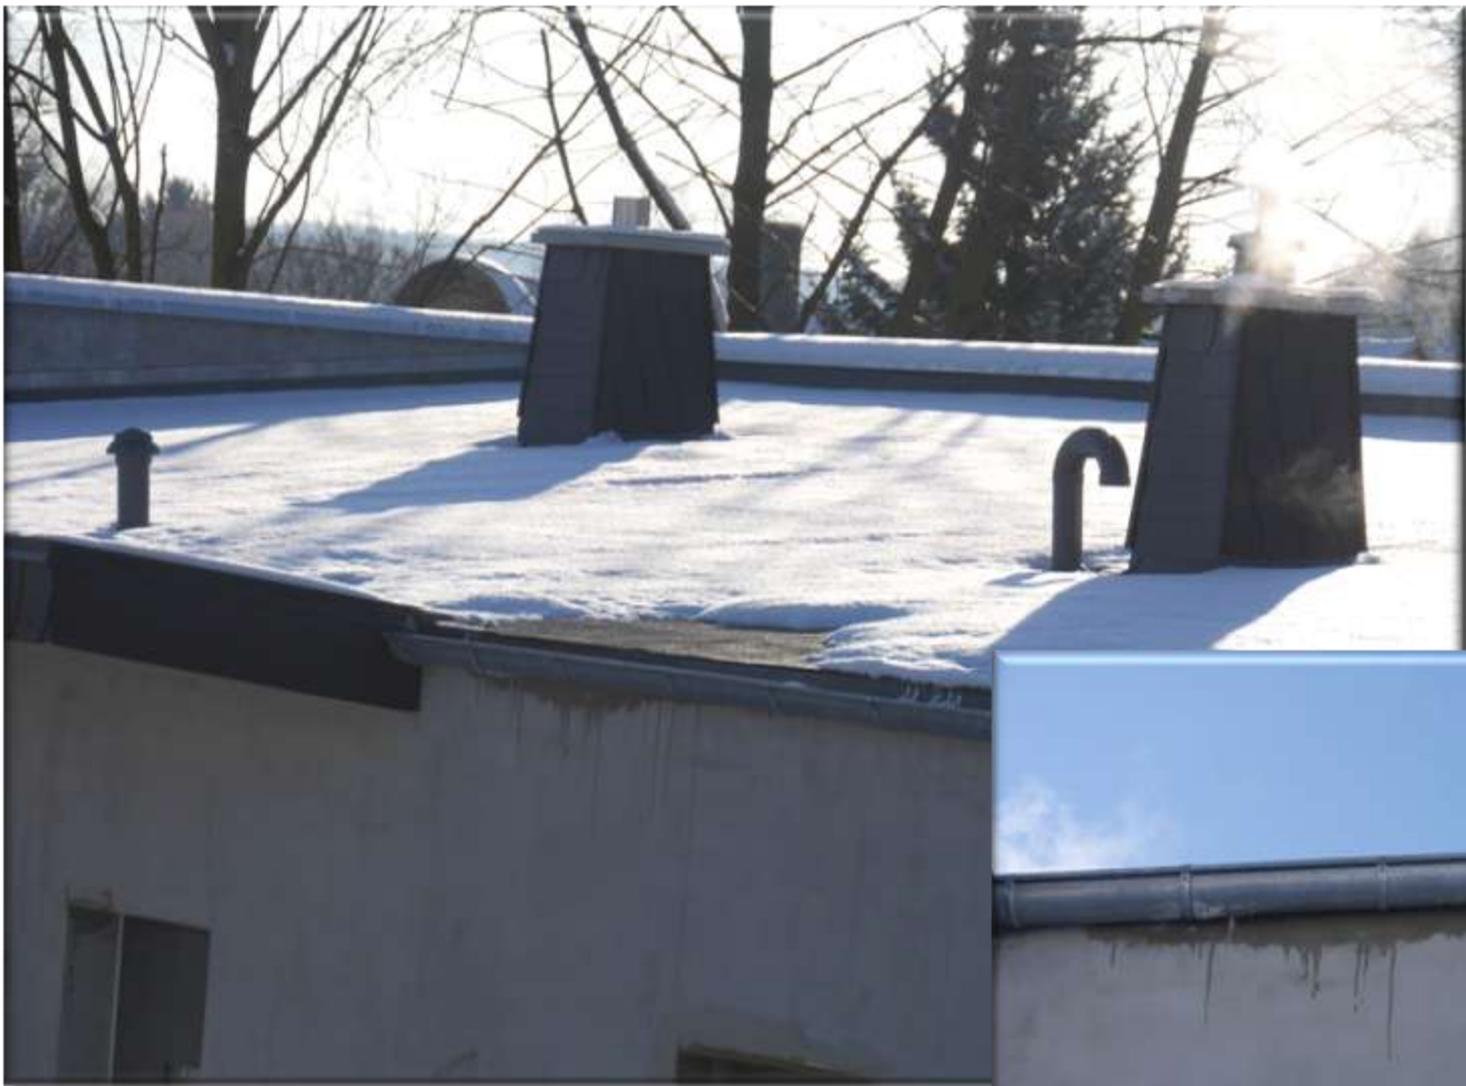
Nach dem Einsatz einer Blower-Door in der Überdruckphase und **15 Minuten** später

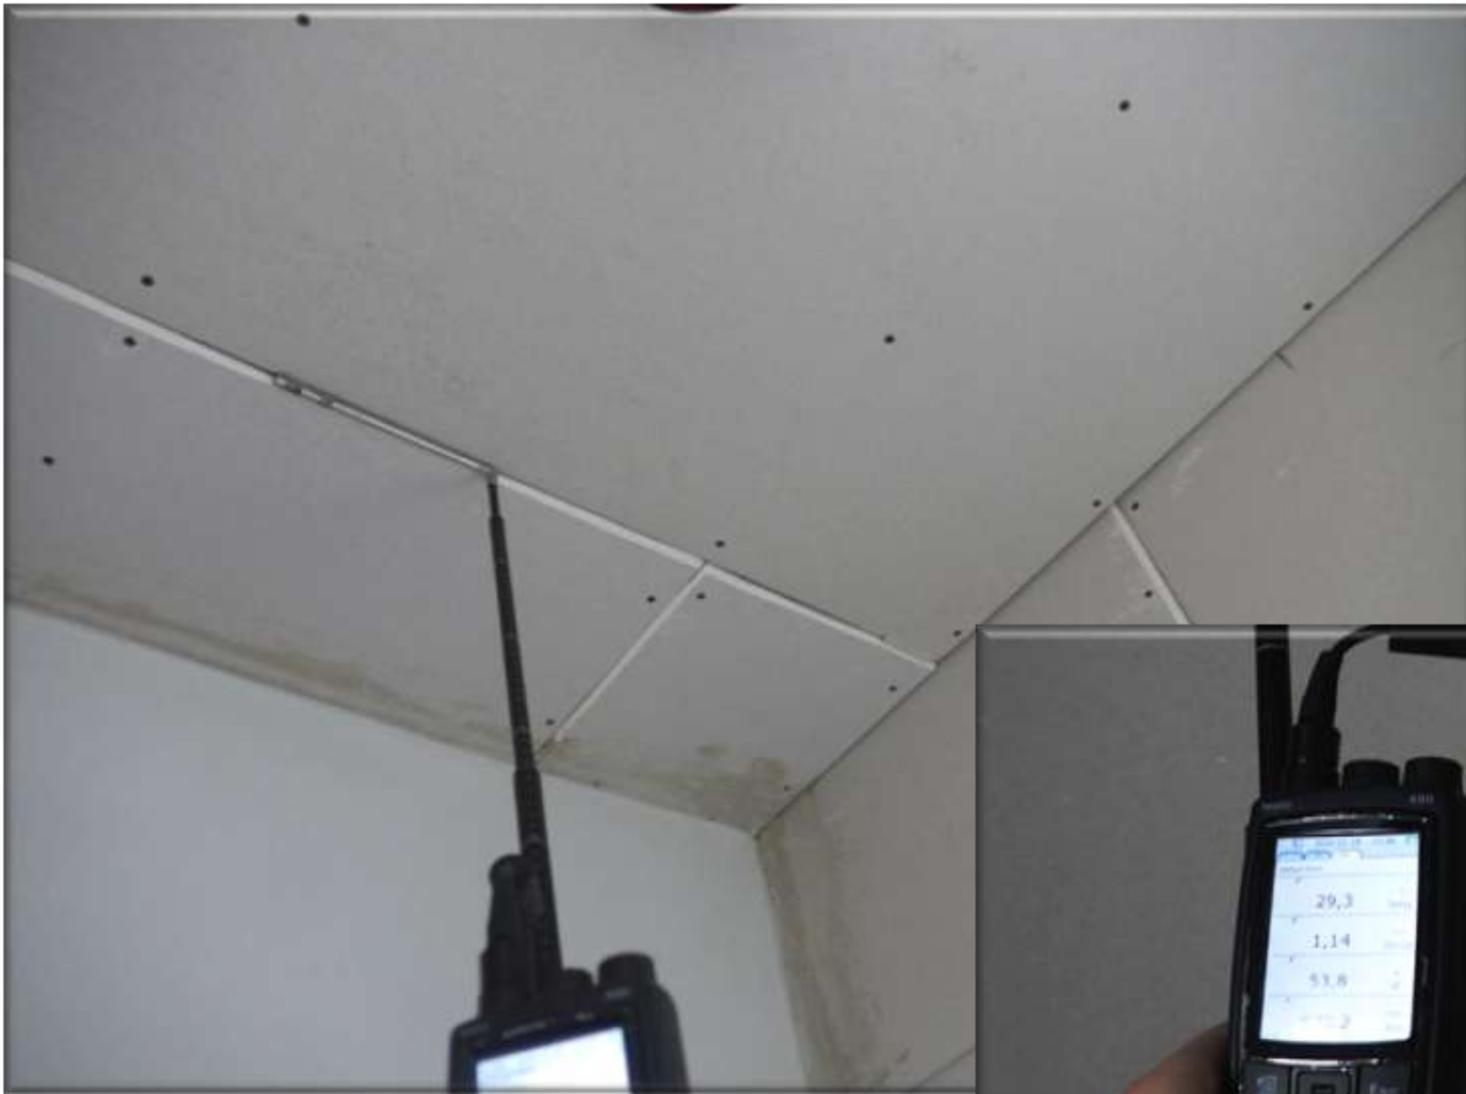
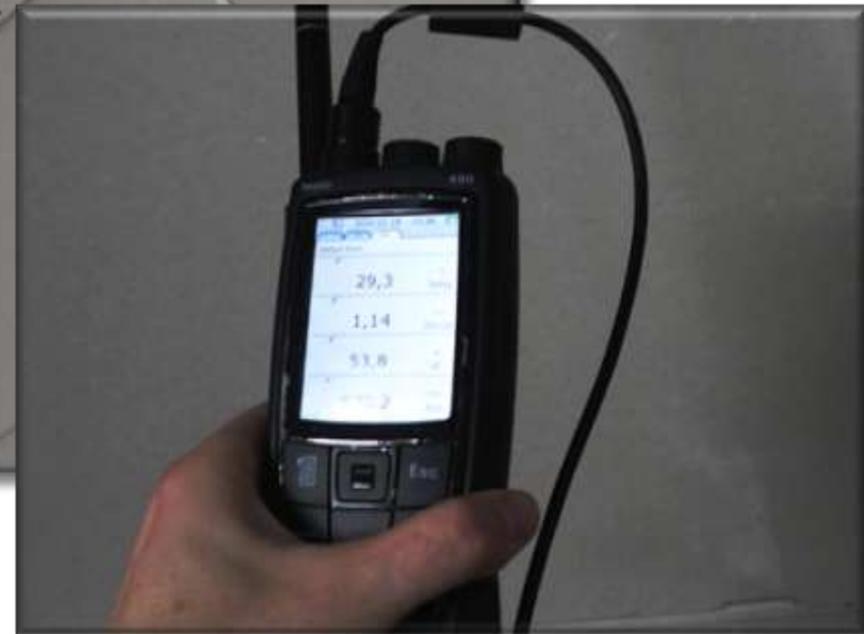
Infiltration von Außenluft durch die Fugen der GK-Platten an der Decke. Vorteilhaft hier, dass die Fugen noch NICHT verspachtelt waren.

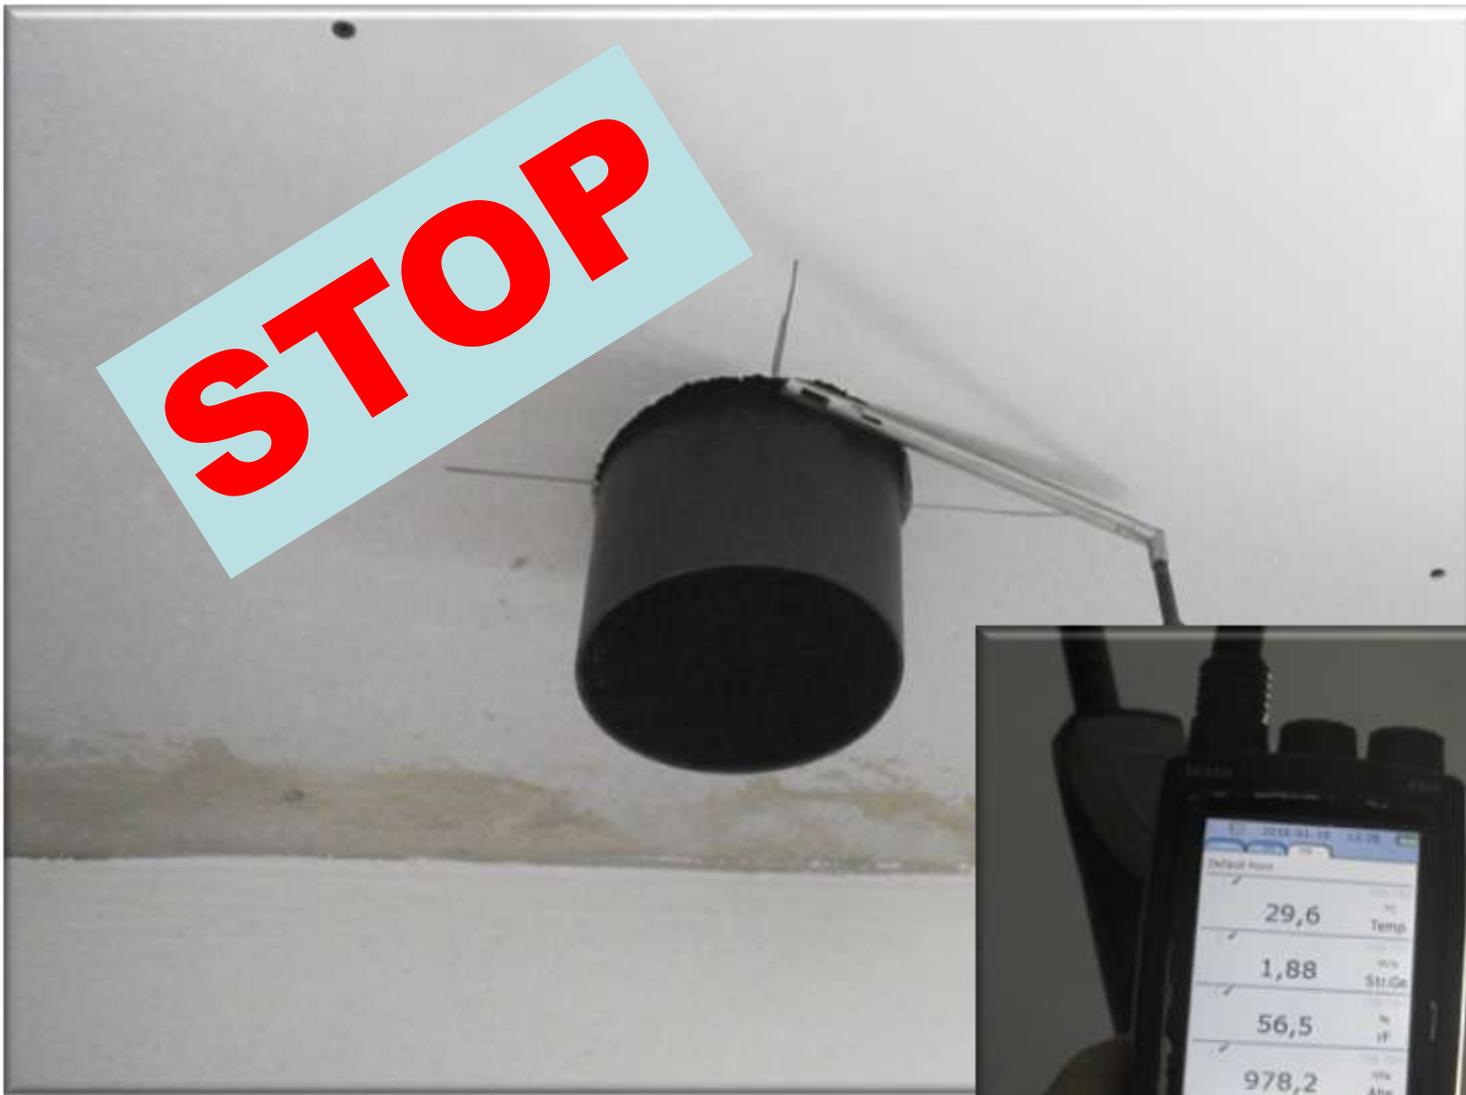
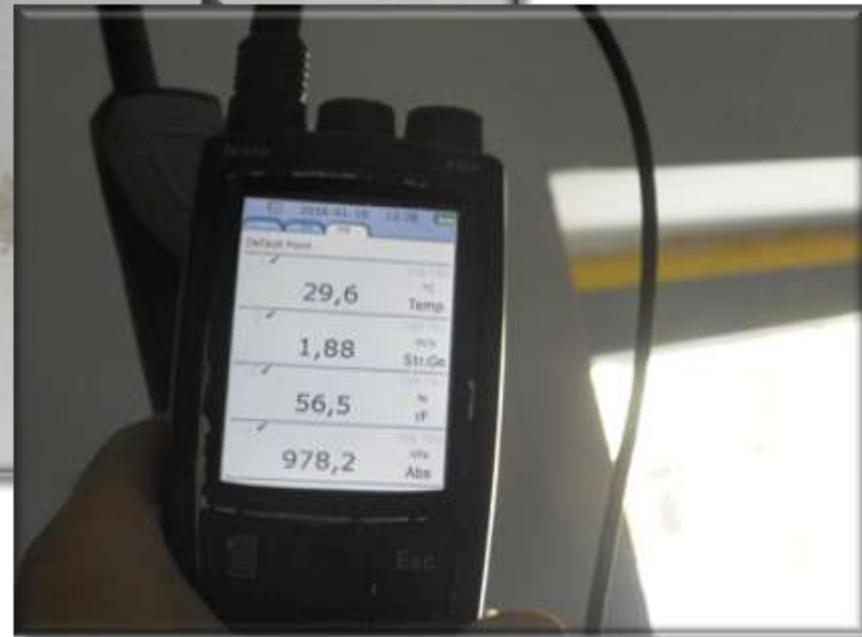
Luftströmung an der Durchführung eines Lüftungsrohres aus der abgehängten Decke.

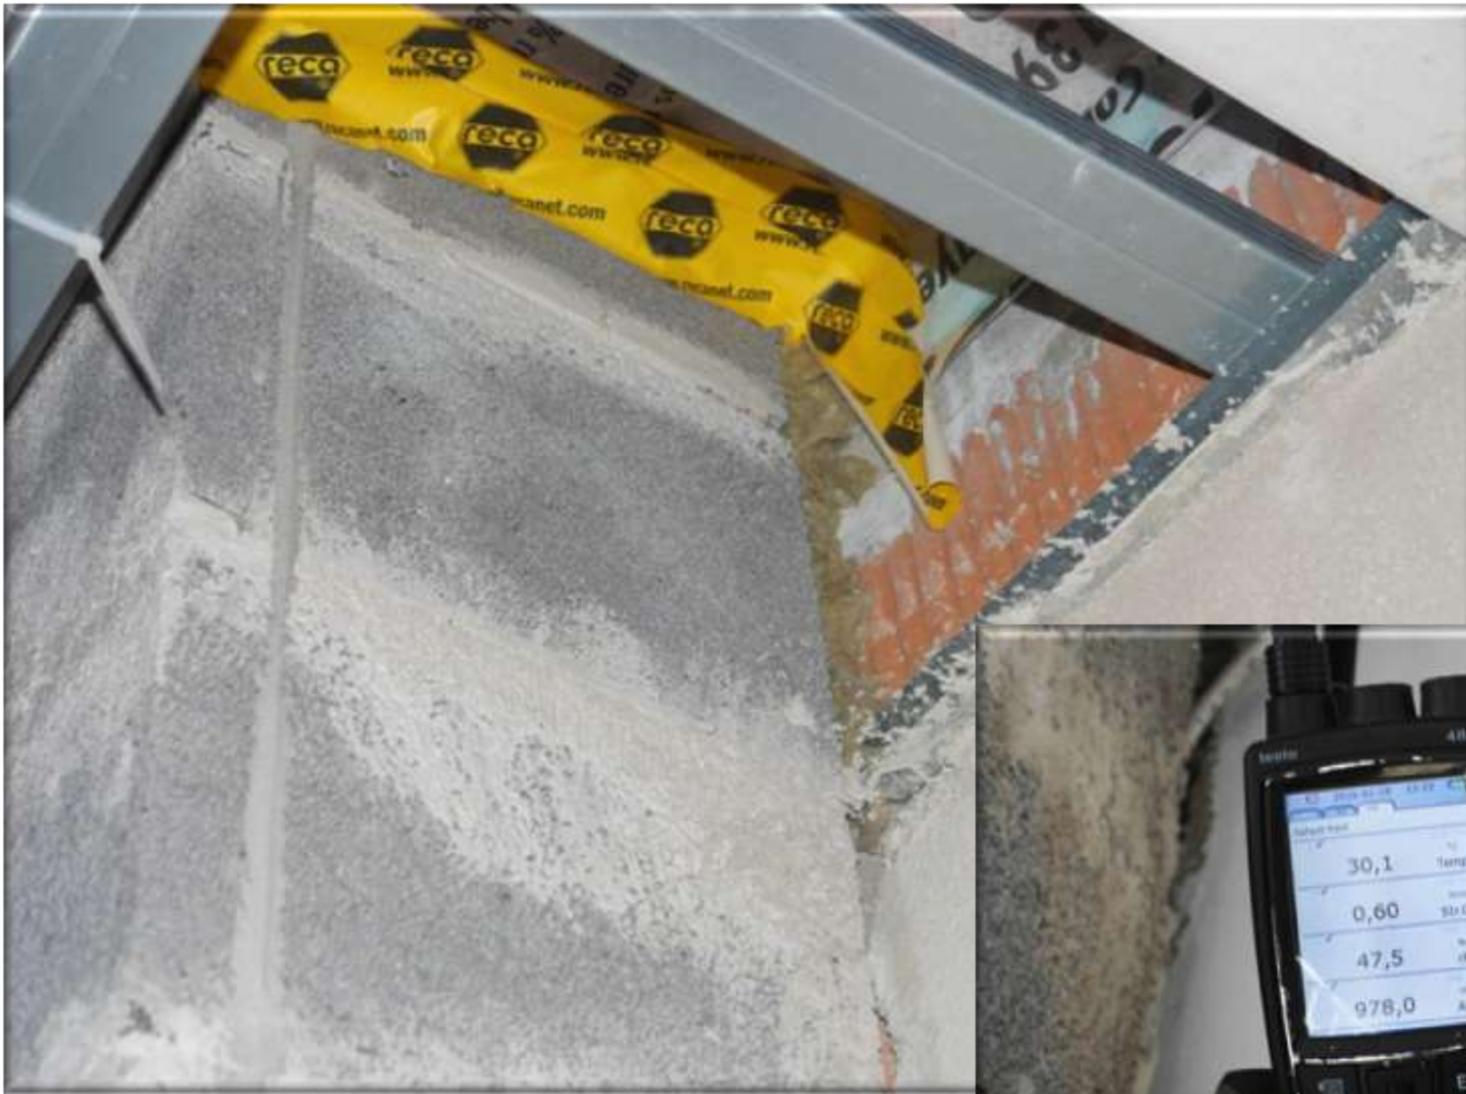
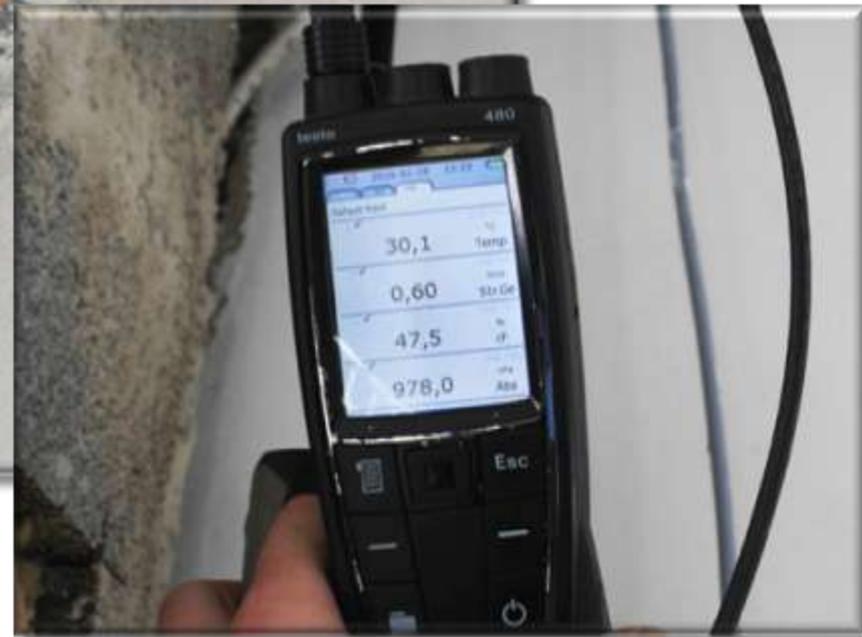
Spalt hinter dem Schornstein zu schmal für eine Anbringung der Dampfbremsebene.

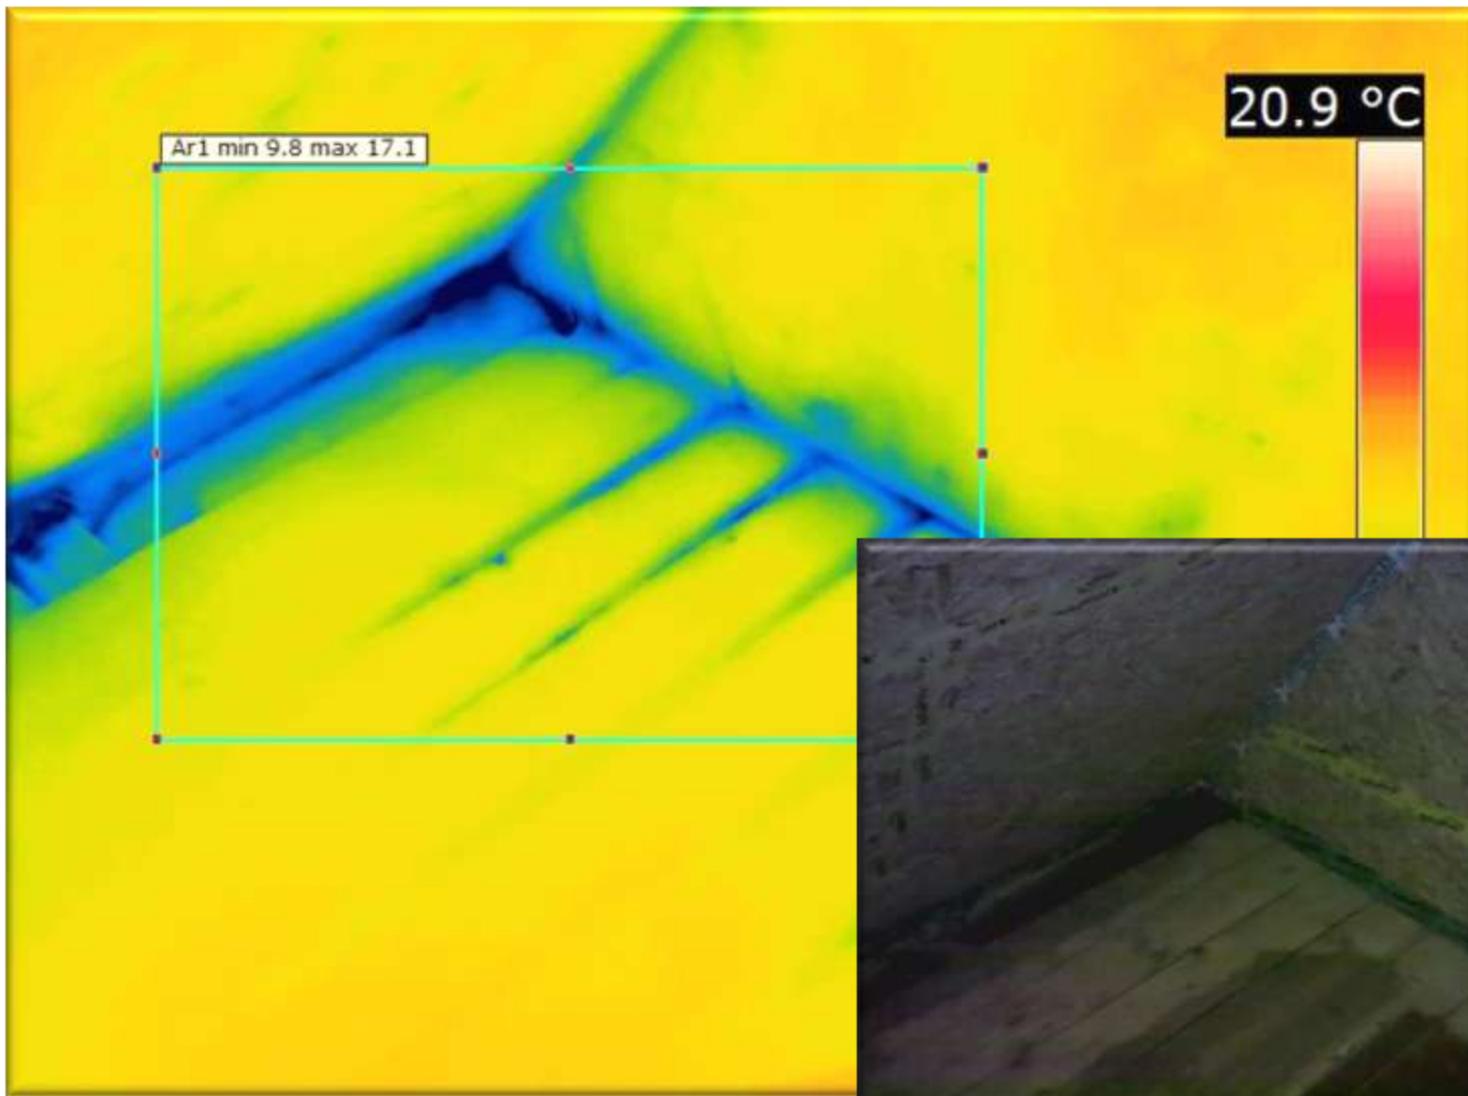
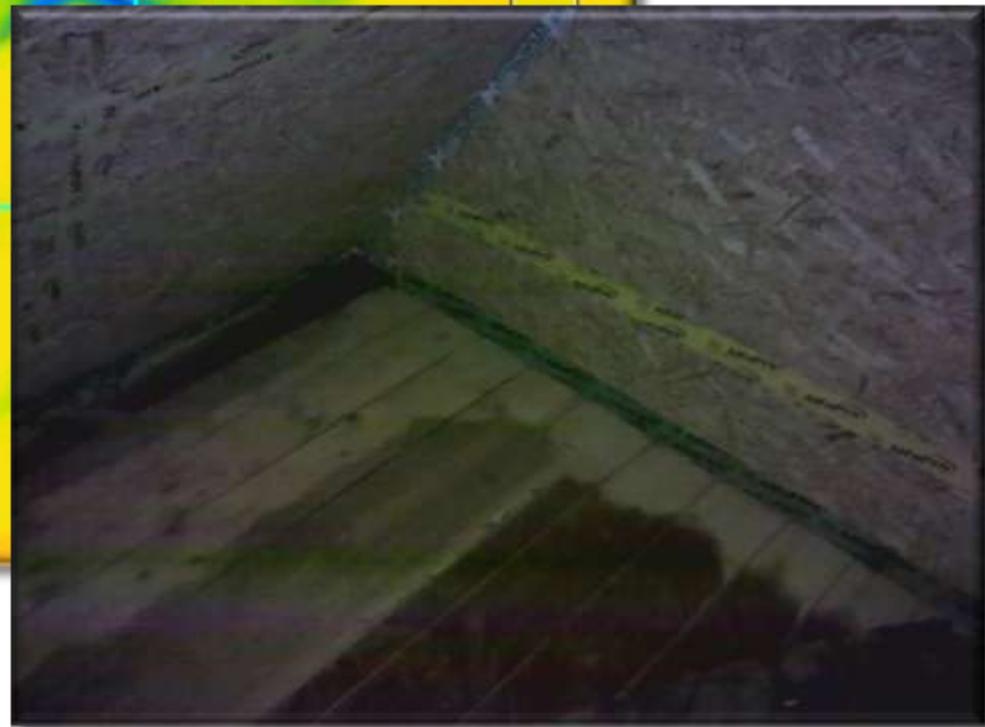
Nein, keine Einzelfall trotz der Wunderwaffe Einblasdämmung.
