# - Luftdichtes Bauen -

Eine gewerkeübergreifende Herausforderung

Praxisbericht – Mängel, häufige Schäden und fachgerechte Umsetzung

Detlev Liebich, Dipl.-Bauing. (BA)  
ISB \* IngenieurServiceBau  
Brückenstr. 5  
D – 09661 Hainichen

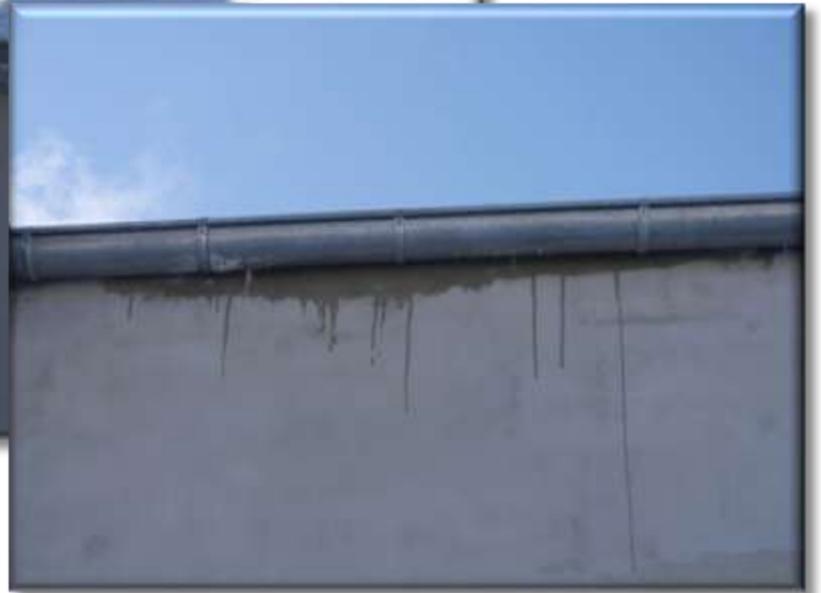
Nach dem Einsatz einer Blower-Door in der Überdruckphase und **15 Minuten** später

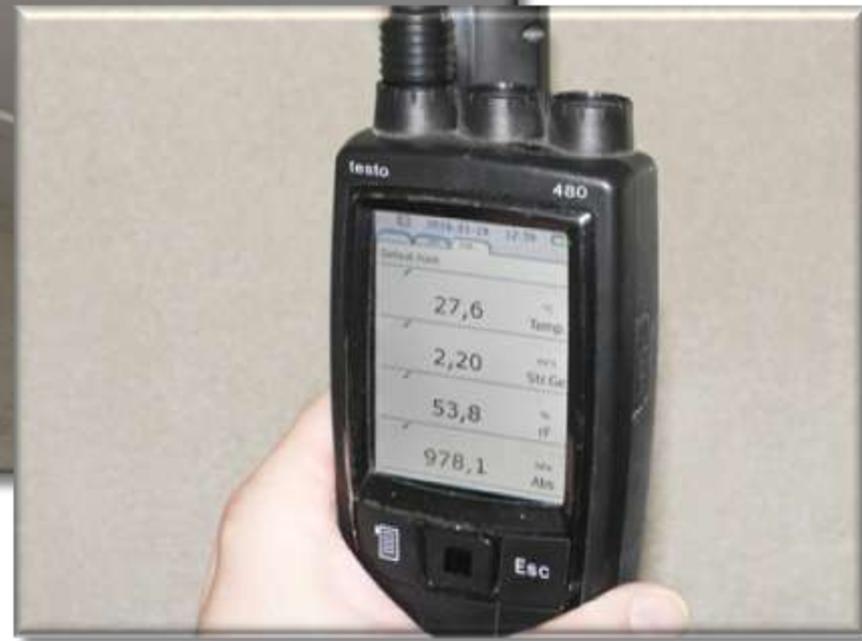
Das kenne wird doch schon!

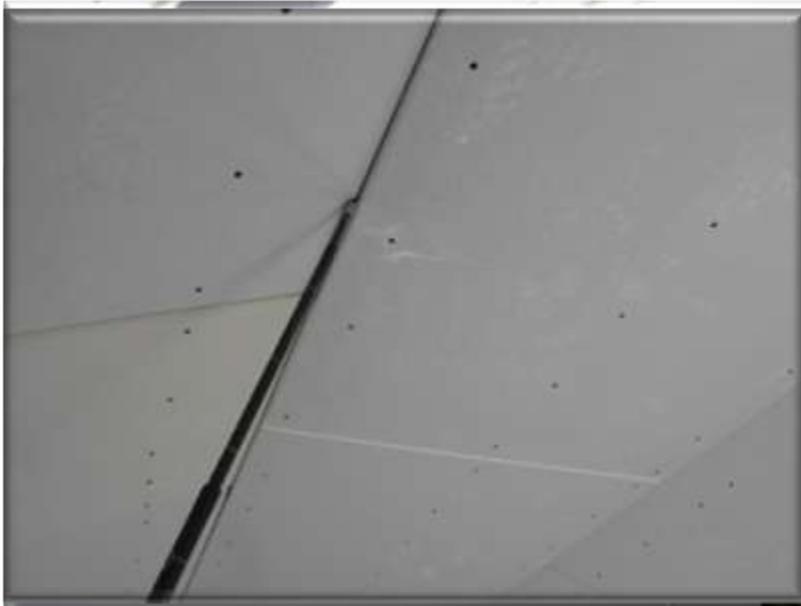
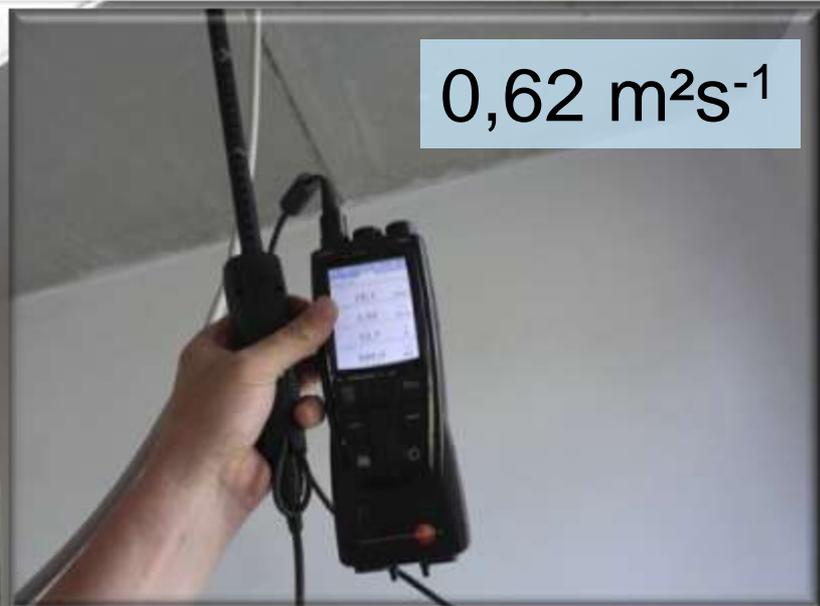
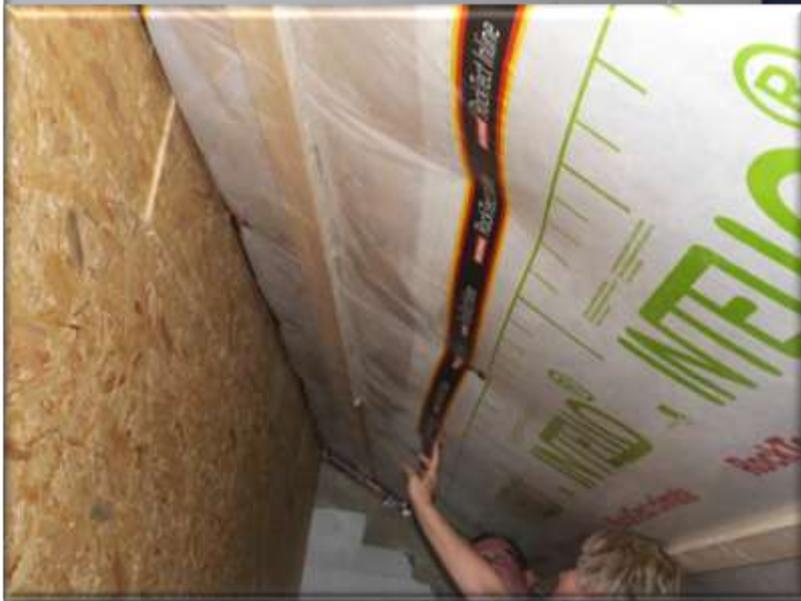
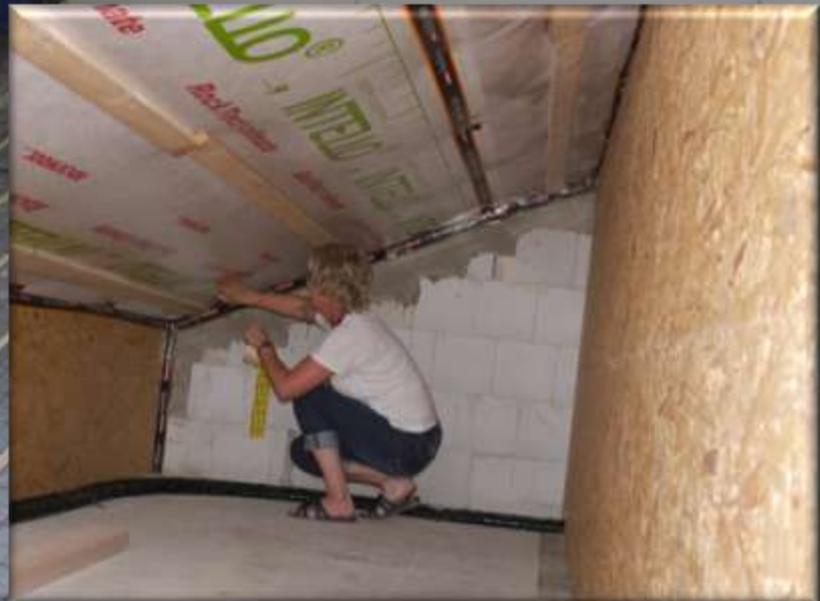
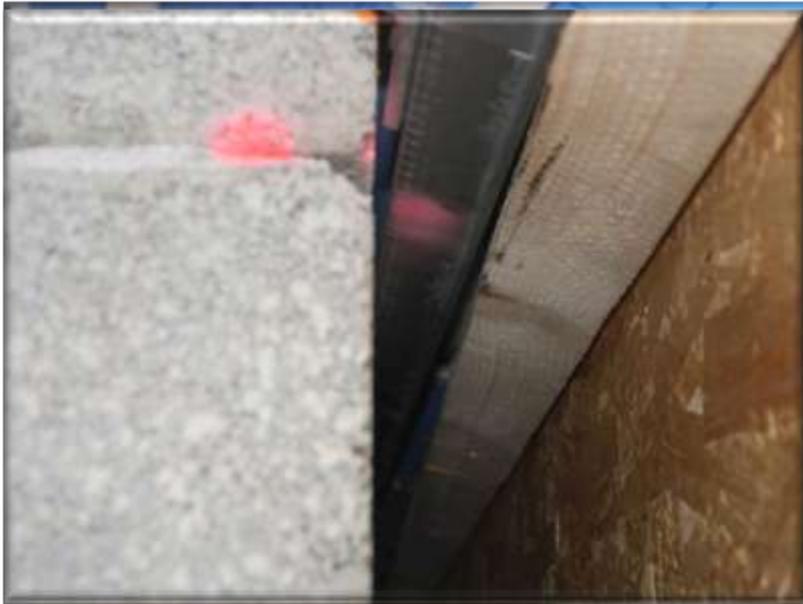
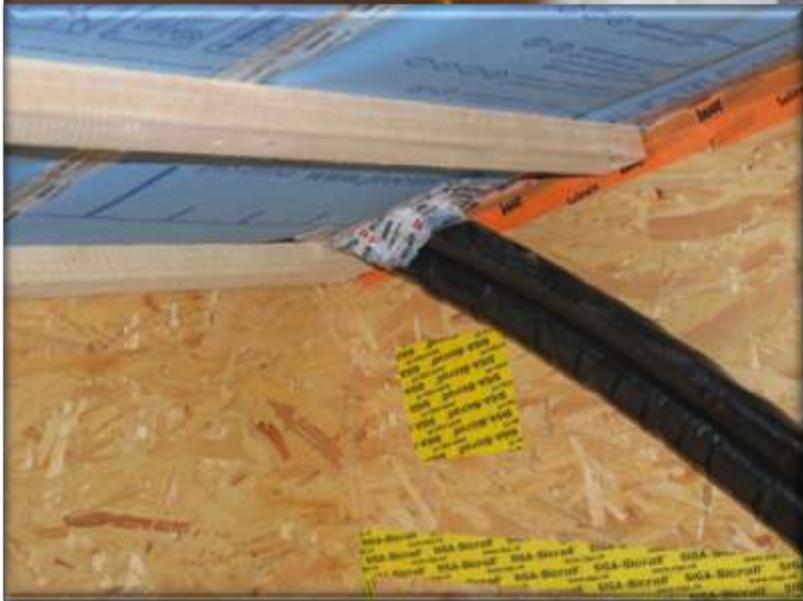
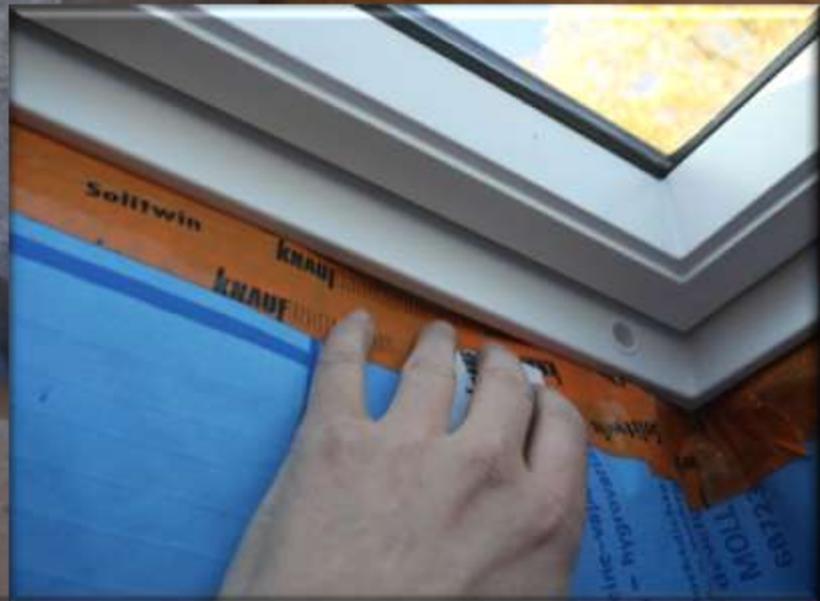
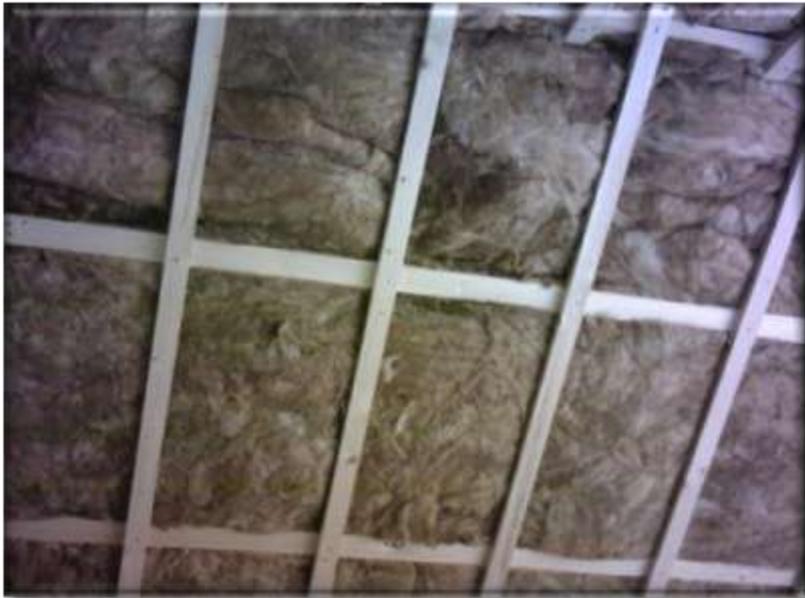
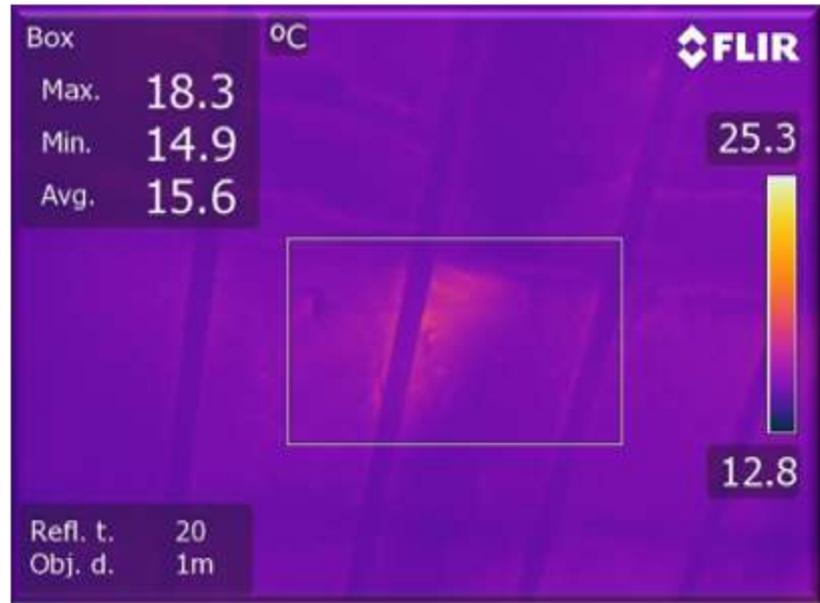
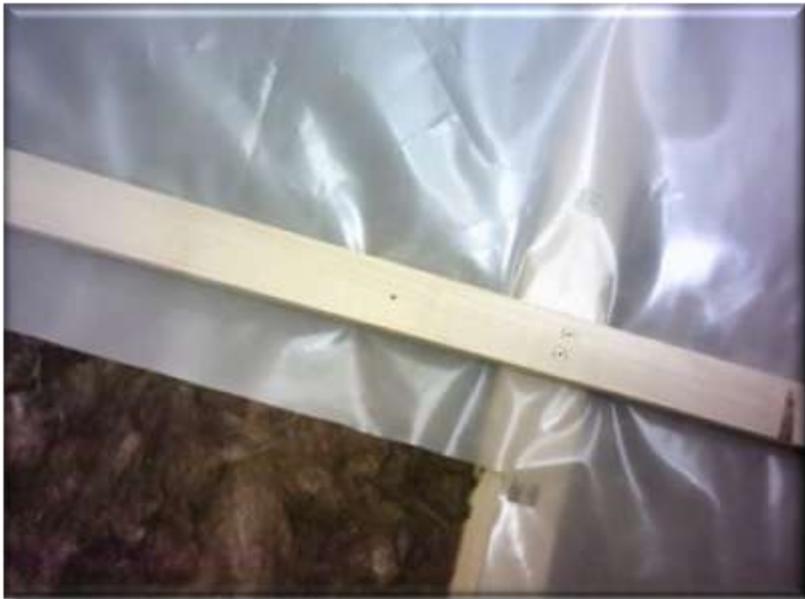
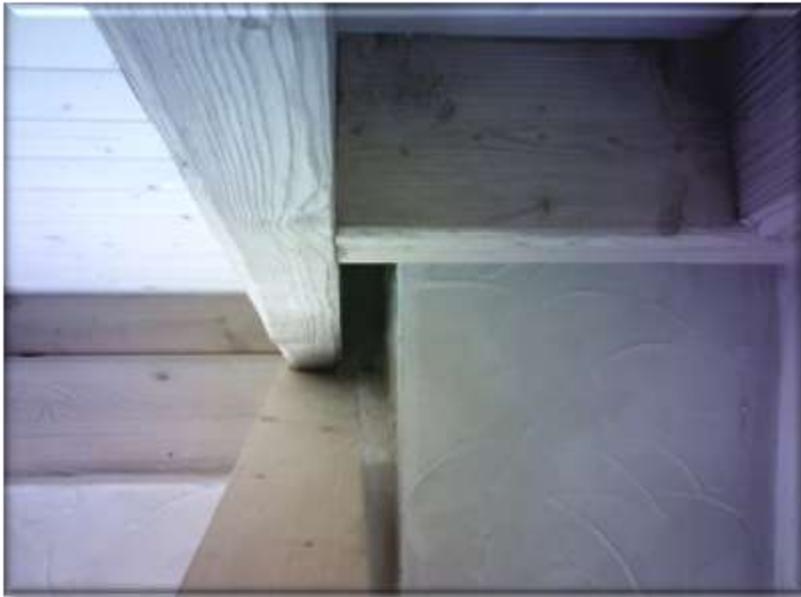
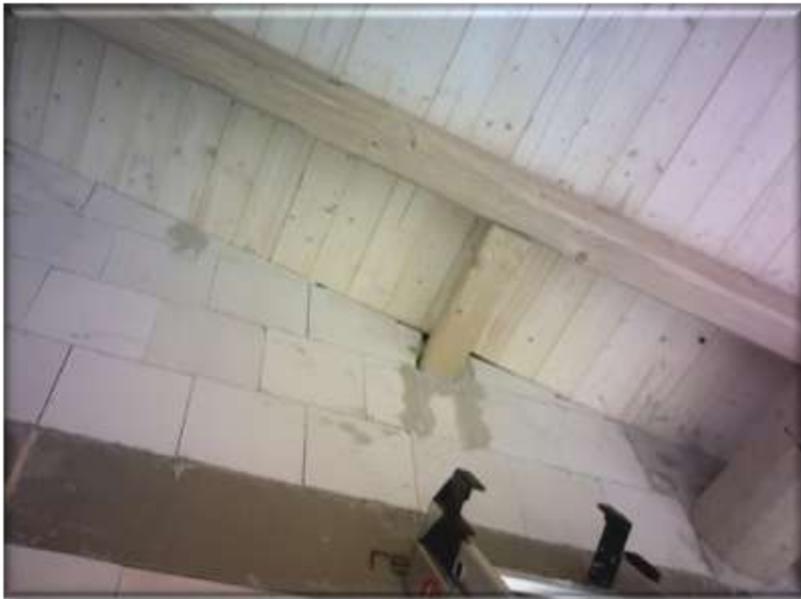
Nein, keine Einzelfall trotz der Wunderwaffe Einblasdämmung.

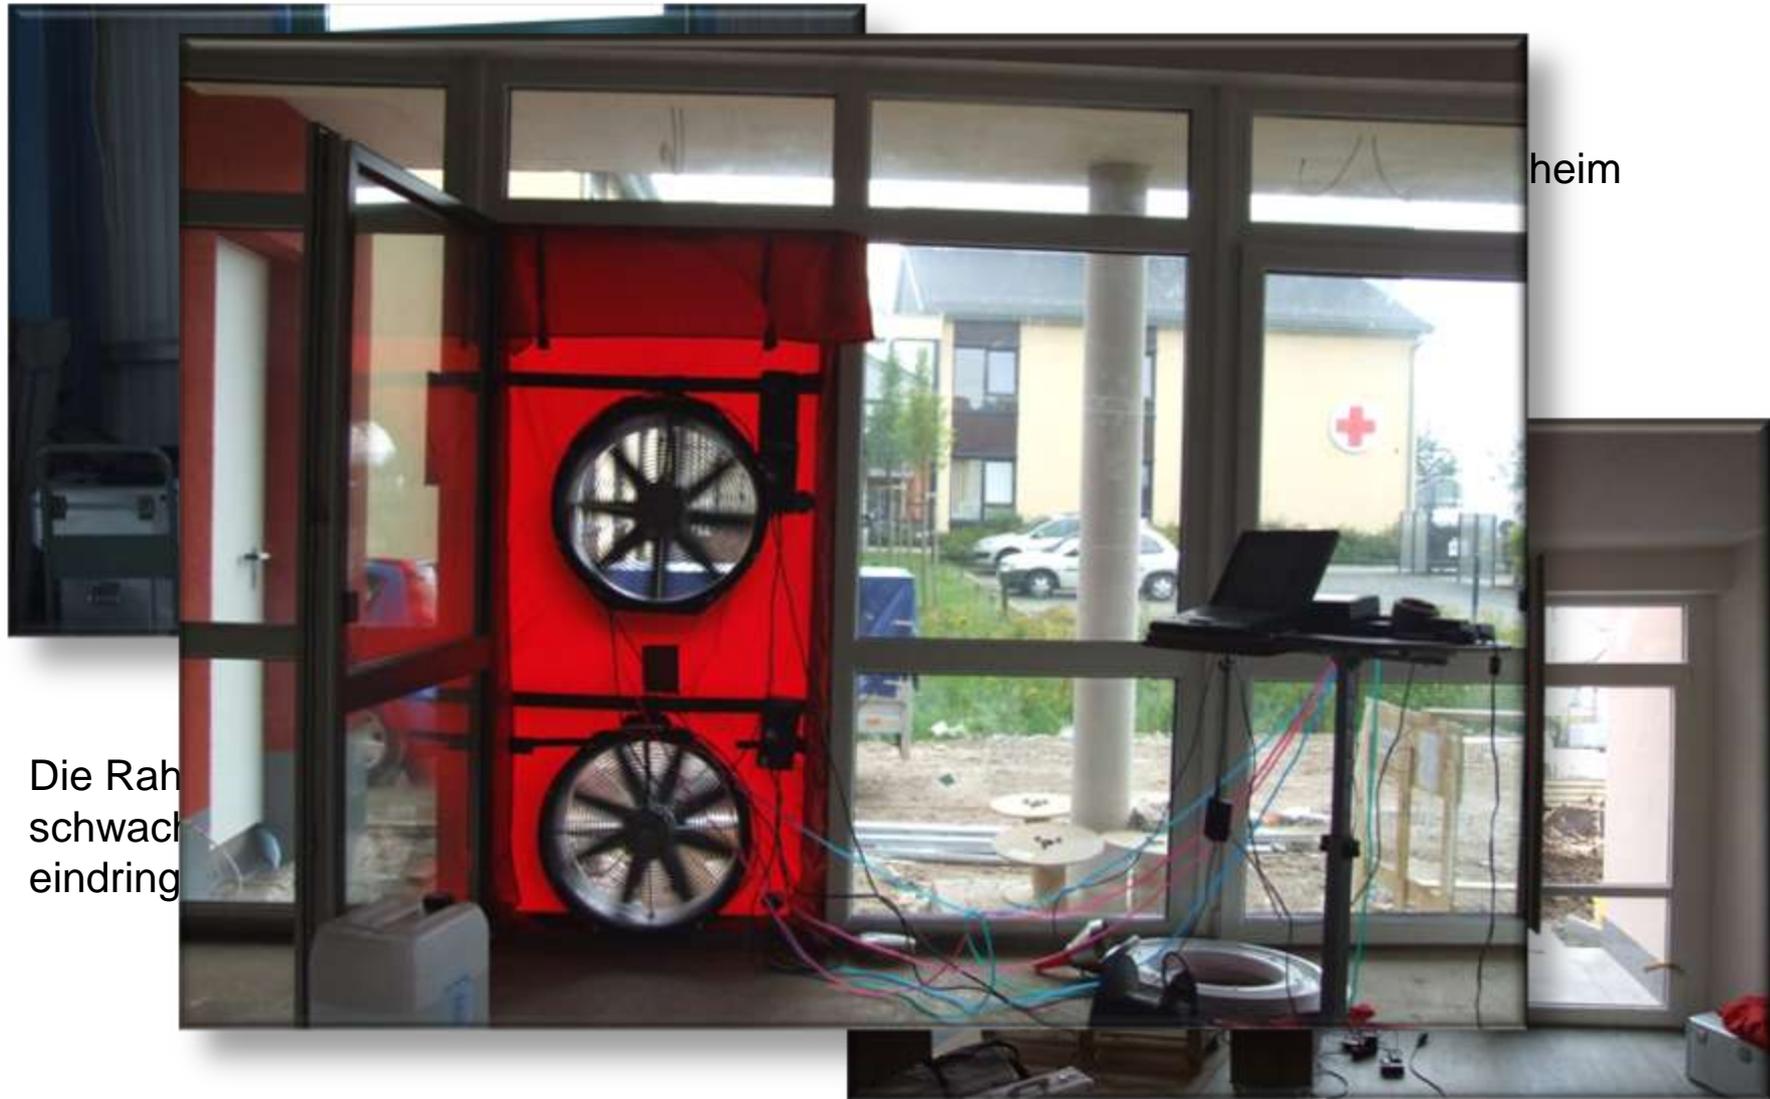
heim

Die Raht  
schwache  
eindring

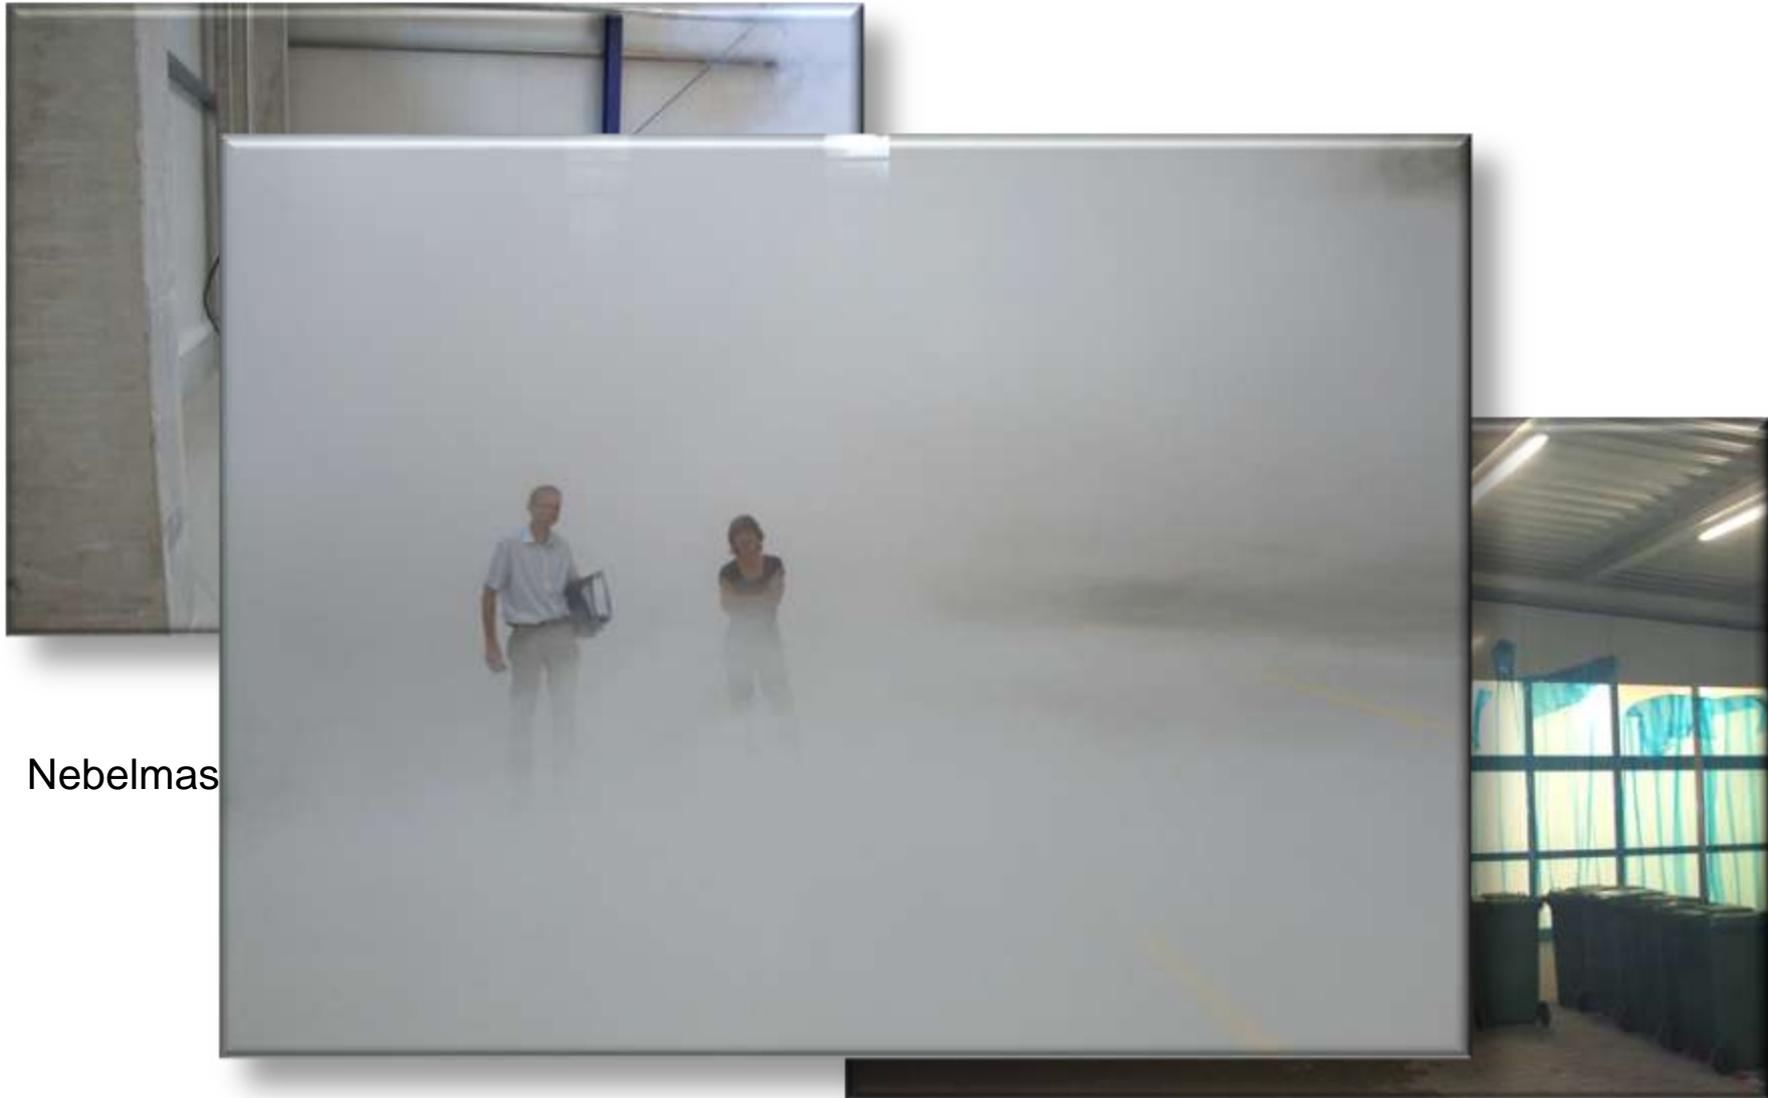
Nebelmasse
